INCLUSÃO DE MATERIAIS BIO NOS INTERIORES AUTOMÓVEIS

DISSERTAÇÃO DE MESTRADO APRESENTADA

À FACULDADE DE ENGENHARIA DA UNIVERSIDADE DO PORTO EM 21/07/2015

TMG Automotive - Tecidos plastificados e outros revestimentos para a indústria
automóvel, S.A

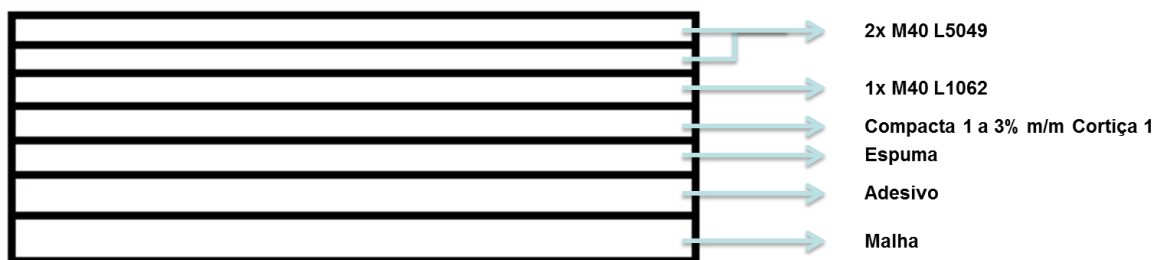
Figura 3-2 - Estrutura típica dos materiais TMG de PVC.

Na dissertação de Tiago Marinho [31], chegou-se à conclusão que a cortiça aplicada em materiais de PU resistia à radiação UV. Então decidiu-se adaptar a formulação do material de PVC de modo a que este se assemelhasse o mais possível ao material de PU. Nas Figuras 3-2 e 3-3 estão esquematizadas as estruturas típicas de ambos os materiais. O cilindro M40 deposita em rotogravura cerca de 12 g/m² de laca em húmido.

Como se pode observar, nos materiais de PU existe uma camada compacta, denominada *pre-skin*, aplicada entre a laca e a camada que contém cortiça, bem como se observam diferenças entre as lacas aplicadas. Decidiu-se aplicar no material de PVC a mesma camada protetora (*pre-skin*) existente no material de PU, de forma a perceber se este confere alguma proteção à radiação UV. Na sua formulação, para além de outros estabilizantes, o *pre-skin* contém 0,6 PHR (*parts per hundred parts of resin*) do HALS 1. Na Figura 3-4 está esquematizado o processo de recobrimento da camada de *pre-skin*, que será aplicada antes do processo descrito na Figura 3-1.

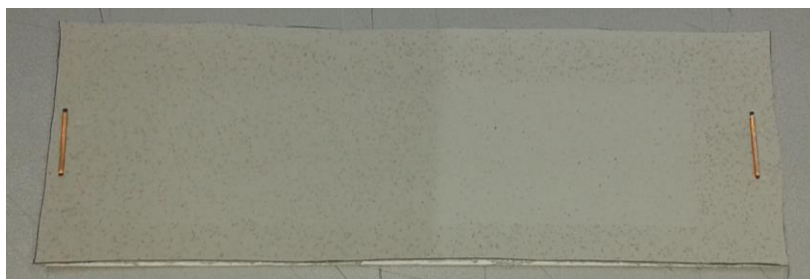
Figura 4-10 - Resultado do artigo Pelgon 39 com 1% m/m de Cortiça 1 pintada e não pintada, após o ensaio de solidez à luz

Como os resultados obtido foram bastante positivos, decidiu-se produzir artigos Pelgon 39 com 1% m/m de cortiça pintada e não pintada, realizados lado a lado, de forma a que as condições fossem exatamente as mesmas, minimizando a ocorrência de erros experimentais, e de forma a que as suas eventuais diferenças pudessem ser identificadas mais facilmente (ver Figura 6-19 em anexo). Estas amostras foram lacadas com uma passagem da laca L1089 e duas passagens da laca L5049 com a vareta M40. Cortou-se uma amostra deste artigo e procedeu-se ao teste de solidez à luz segundo o método da BMW durante 161 horas. A amostra não completou a totalidade dos 3 ciclos devido à indisponibilidade do equipamento. Após o ensaio de solidez à luz, e conforme era esperado, a metade da amostra que continha cortiça não pintada sofreu descoloração, ao passo que a metade que continha cortiça pintada resistiu ao efeito da radiação UV - Figura 4-10.

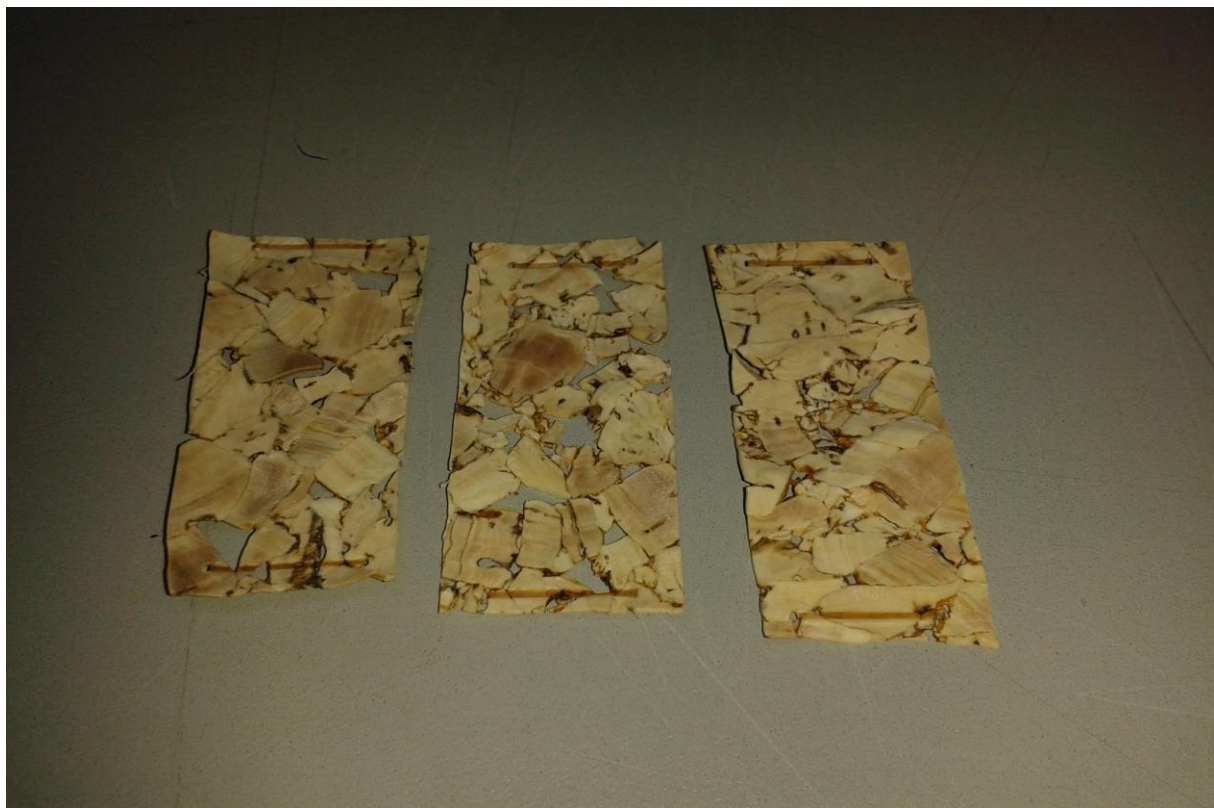
Figura 6-14 - Resultados da carbonização da cortiça a 270 °C (esquerda), 250 °C (centro) e não carbonizada (direita), após solidez à luz.

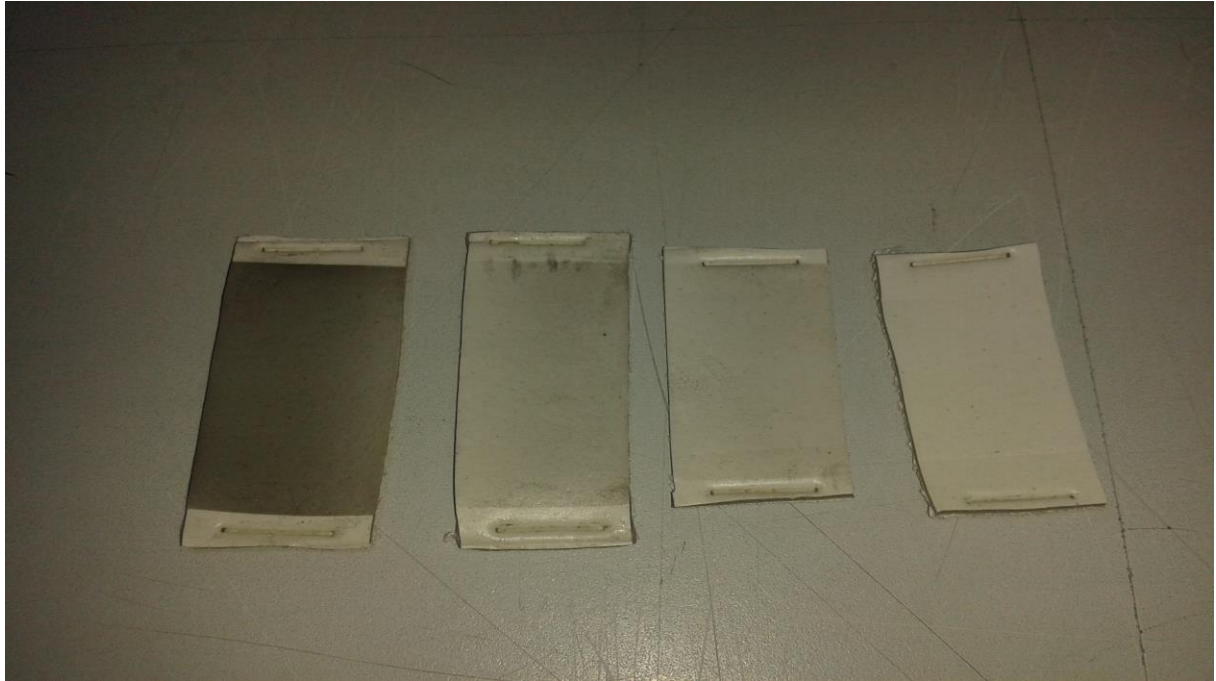
Figura 6-15 - Resultados após o ensaio de solidez à luz das amostras de Pelgon 39 com 1 % m/m de Cortiça 1, não lacadas, com concentração de grafeno de $150 \mu\text{g}/\text{cm}^2$, $50 \mu\text{g}/\text{cm}^2$, $20 \mu\text{g}/\text{cm}^2$ e $0 \mu\text{g}/\text{cm}^2$, respetivamente.

A utilização de grafeno como forma de proteger a cortiça também não teve êxito, uma vez que a cortiça, em todas as amostras, acabou por perder a sua cor natural (ver Figuras 6-15 a 6-17 em anexo). Com a utilização de grafeno pretendia-se que este absorvesse a radiação UV, mantendo a cor do substrato, no entanto, o grafeno não parece absorver radiação UV suficiente para que esta não altere a cor da cortiça. A adição de grafeno vai alterar a cor do artigo. A adição de uma camada de grafeno com concentrações superiores aos $150 \mu\text{g}/\text{cm}^2$ não é viável, uma vez que com esta concentração, a alteração de cor já não é aceitável.

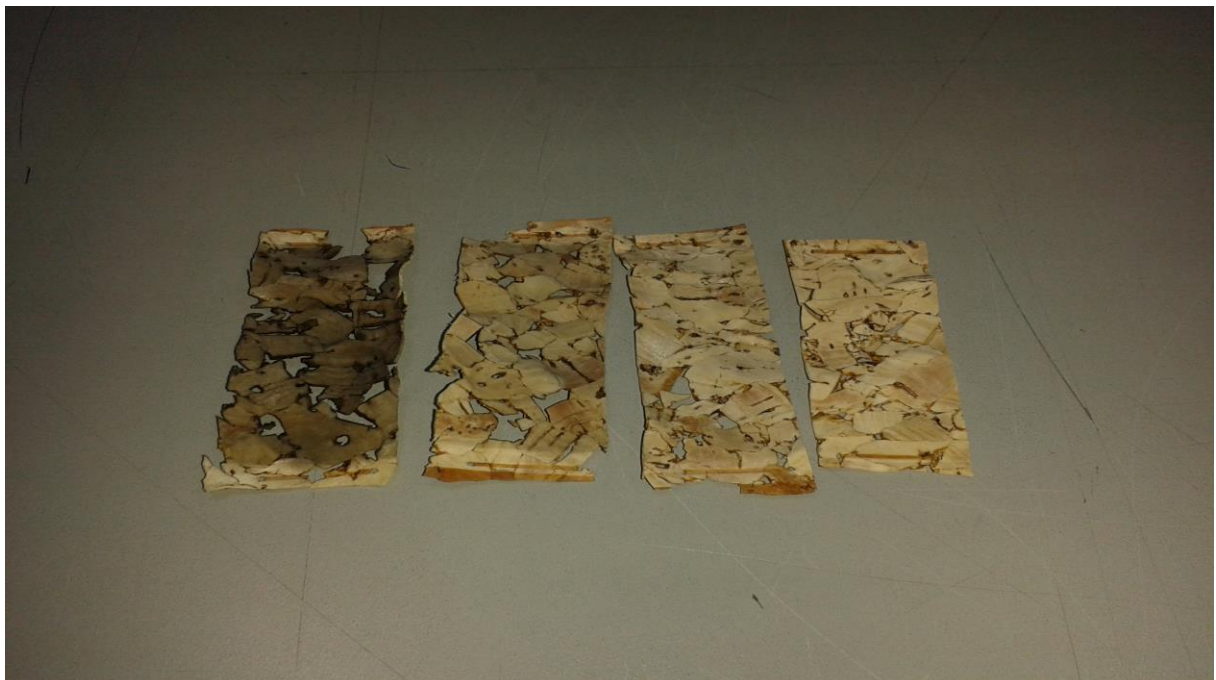
Figura 6-16 - Resultados após o ensaio de solidez à luz das amostras de aglomerado de cortiça 20150112 não lacadas, com concentração de grafeno de $150 \mu\text{g}/\text{cm}^2$, $50 \mu\text{g}/\text{cm}^2$, $20 \mu\text{g}/\text{cm}^2$ e $0 \mu\text{g}/\text{cm}^2$, respetivamente.

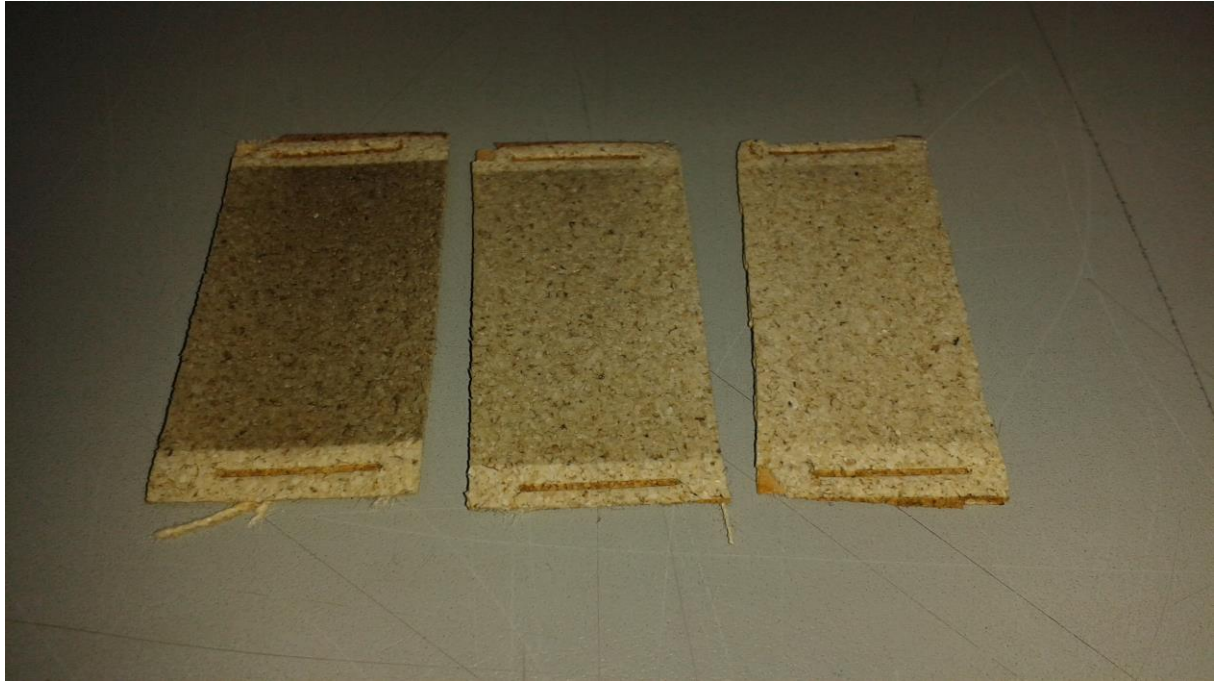
Figura 6-17 - Resultados após o ensaio de solidez à luz das amostras de aglomerado de cortiça com coagulante não lacadas, com concentração de grafeno de $150 \mu\text{g}/\text{cm}^2$, $50 \mu\text{g}/\text{cm}^2$ e $20 \mu\text{g}/\text{cm}^2$, respetivamente.

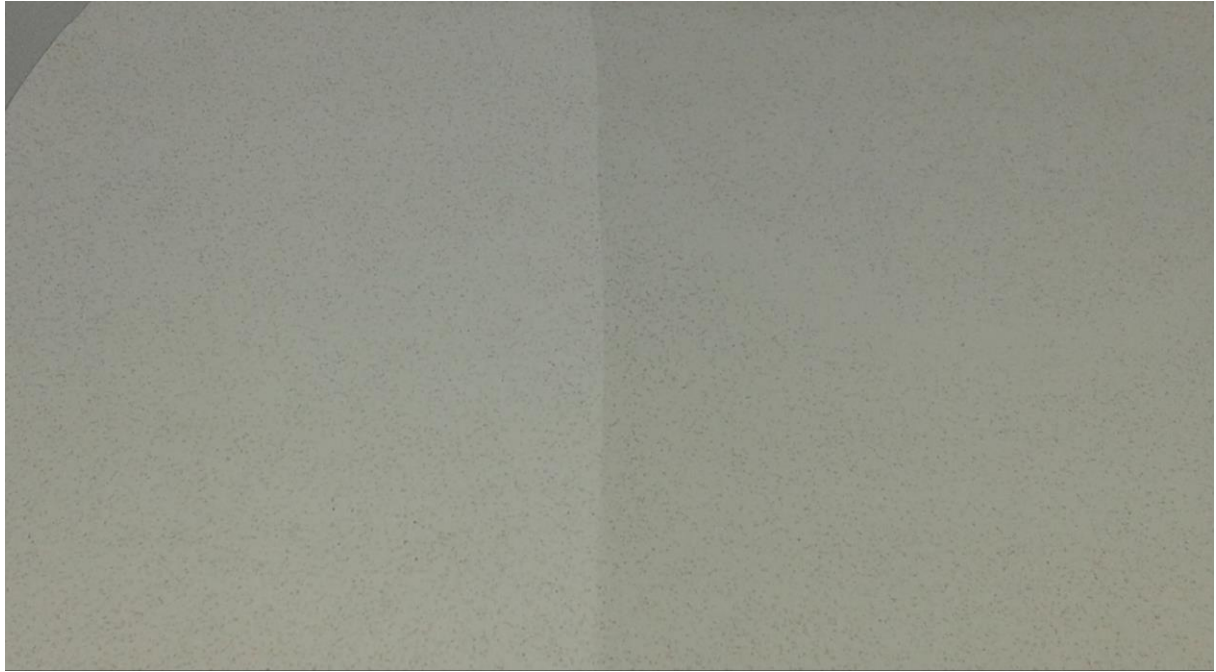
Figura 6-19 - Artigo Pelgon 39 com 1 % m/m de Cortiça 1 não pintada (esquerda) e com 1 % m/m de Cortiça 1 pintada (direita).

cortiça pintada e não pintada recobertos lado a lado, foi possível observar que a pintura da cortiça reduziu a quantidade de bolhas de ar formadas (ver Figura 6-19 em anexo).

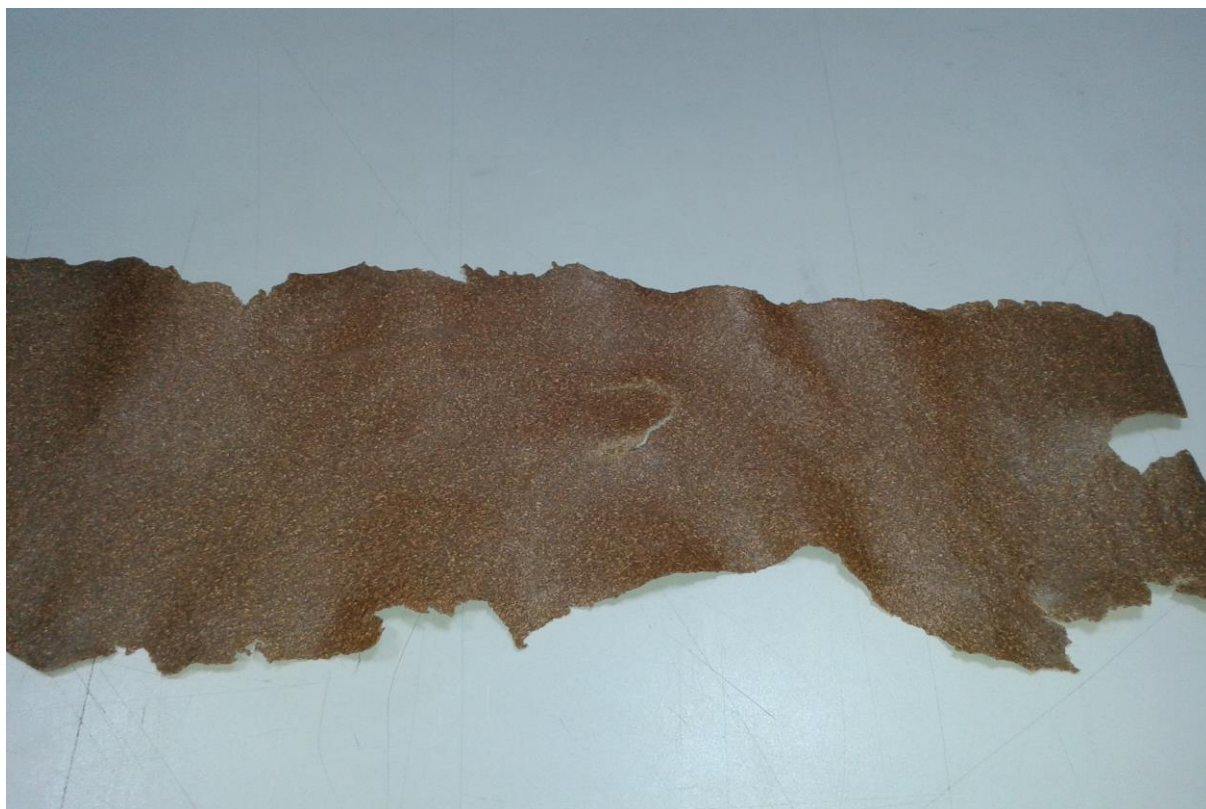
Figura 6-26 - Resultado da extrusão da amostra 1 da Tabela 3-8.

diz respeito à facilidade de extrusão das mesmas, apenas a receita 3 é extrudida sem a ocorrência de problemas (ver Figura 6-28 em anexo), uma vez que as receitas 1 e 2 não possuem integridade na zona lateral (ver Figuras 6-26 e 6-27 em anexo). Dos testes de moldagem, os artigos com espuma não se rasgaram, no entanto verifica-se que a cortiça revela alguma falta de adesão ao material, sendo este fenómeno mais perceptível no filme com a camada protetora (ver Figuras 6-29 e 6-30 em anexo). Na moldagem da receita 3 sem espuma e sem camada protetora, o filme rasgou-se completamente, revelando que a cortiça não apresenta uma boa adesão à receita 2XAKJ, ou então a quantidade de masterbatch de cortiça encontra-se em demasia (ver Figura 6-31 em anexo).

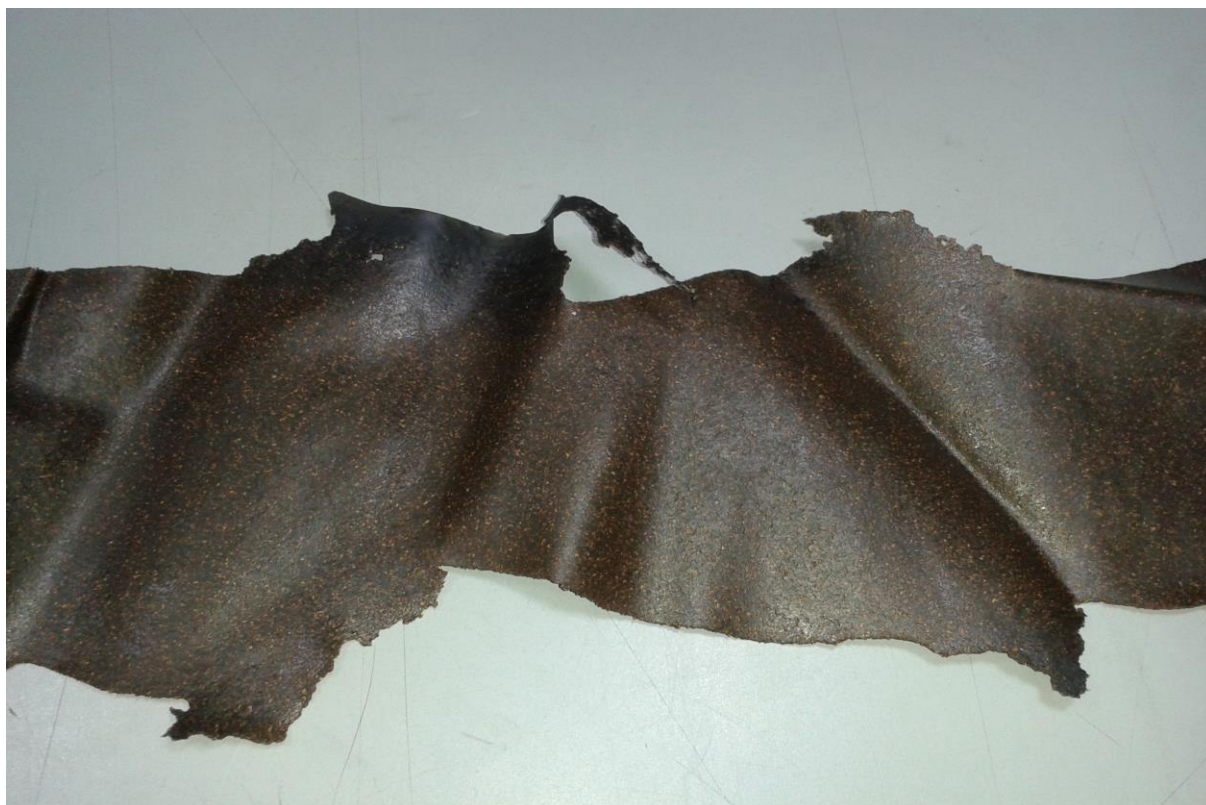
Figura 6-27 - Resultado da extrusão da amostra 2 da Tabela 3-8.

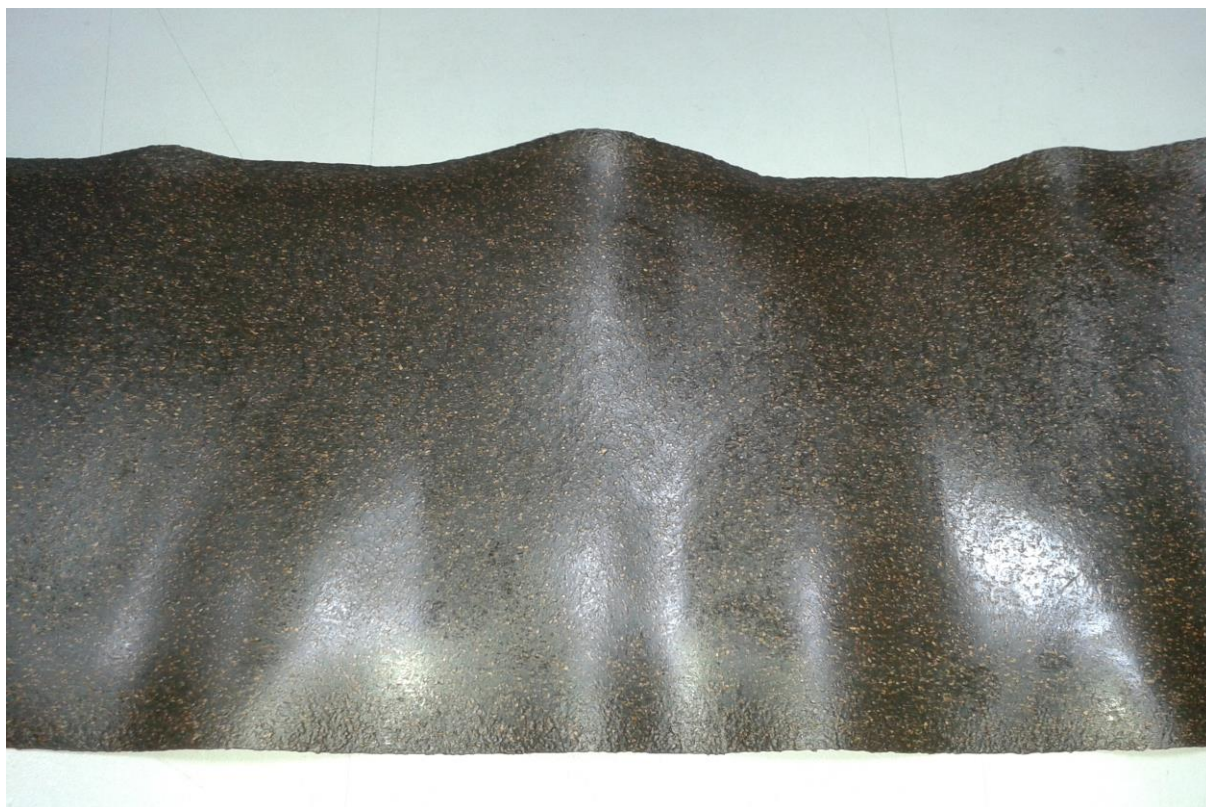
Figura 6-28 - Resultado da extrusão da amostra 3 da Tabela 3-8.

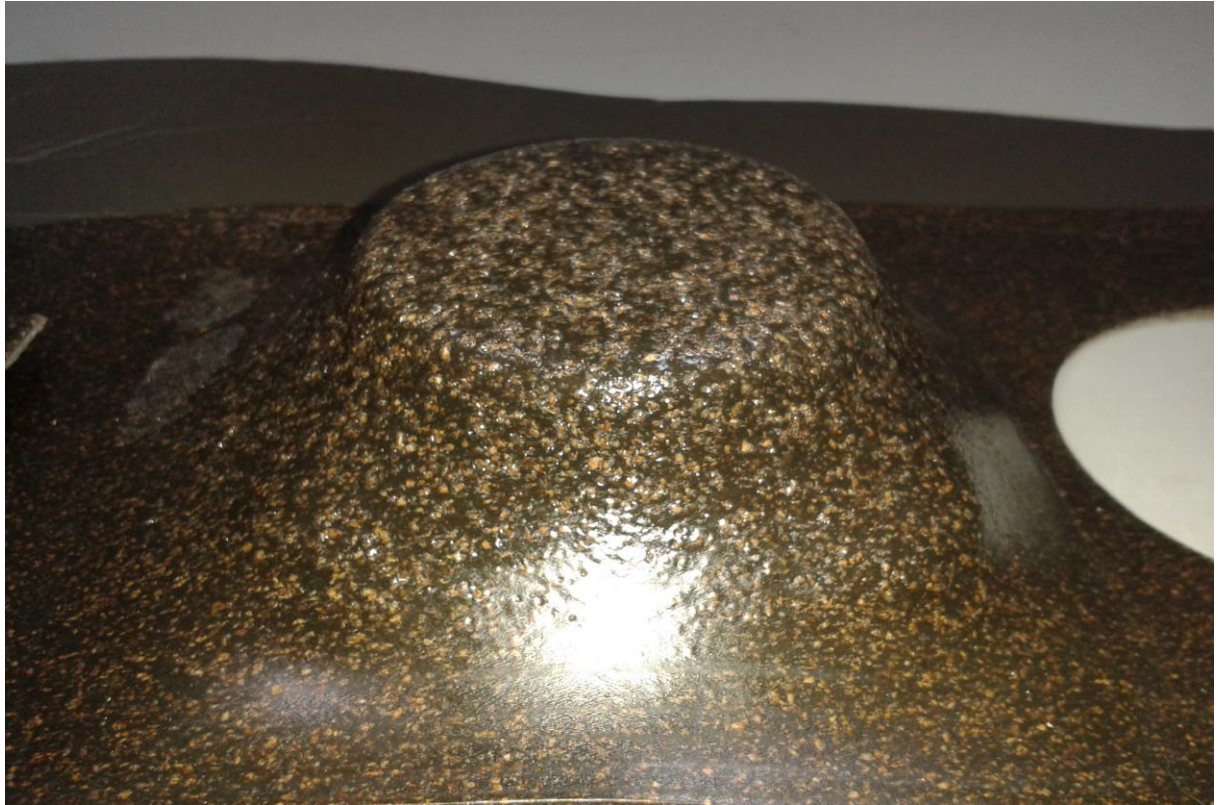
Figura 6-29 - Moldagem da receita 3 da Tabela 3-8 com espuma e camada protetora de TPO.

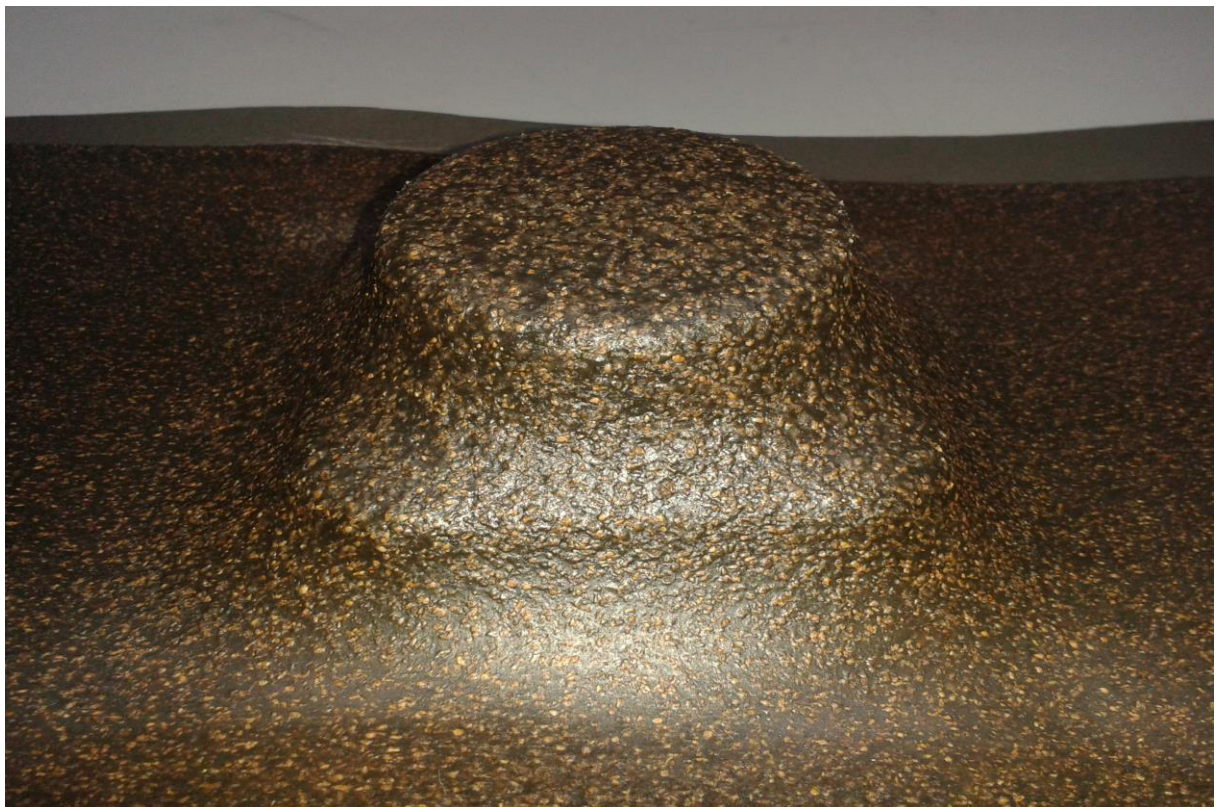
Figura 6-30 - Moldagem da receita 3 da Tabela 3-8 com espuma mas sem camada protetora de TPO.

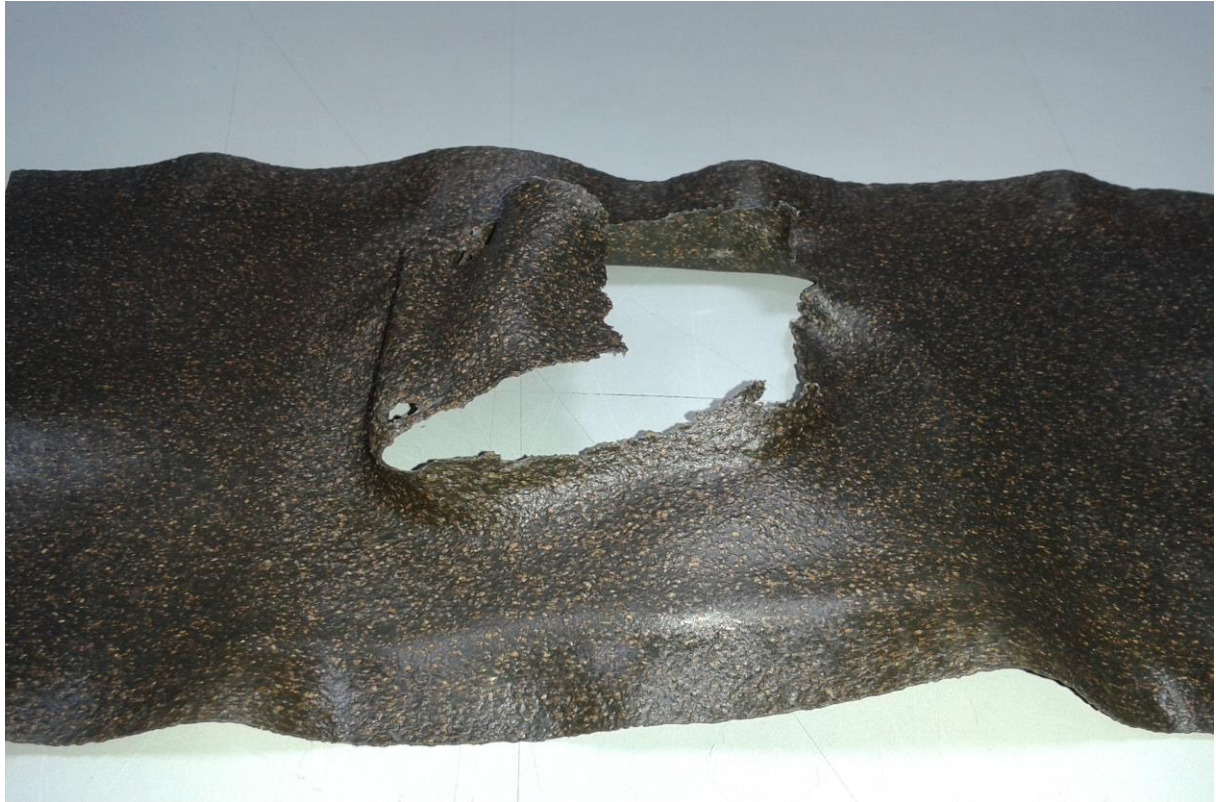
Figura 6-31 - Moldagem da receita 3 da Tabela 3-8 sem espuma e sem camada protetora de TPO.

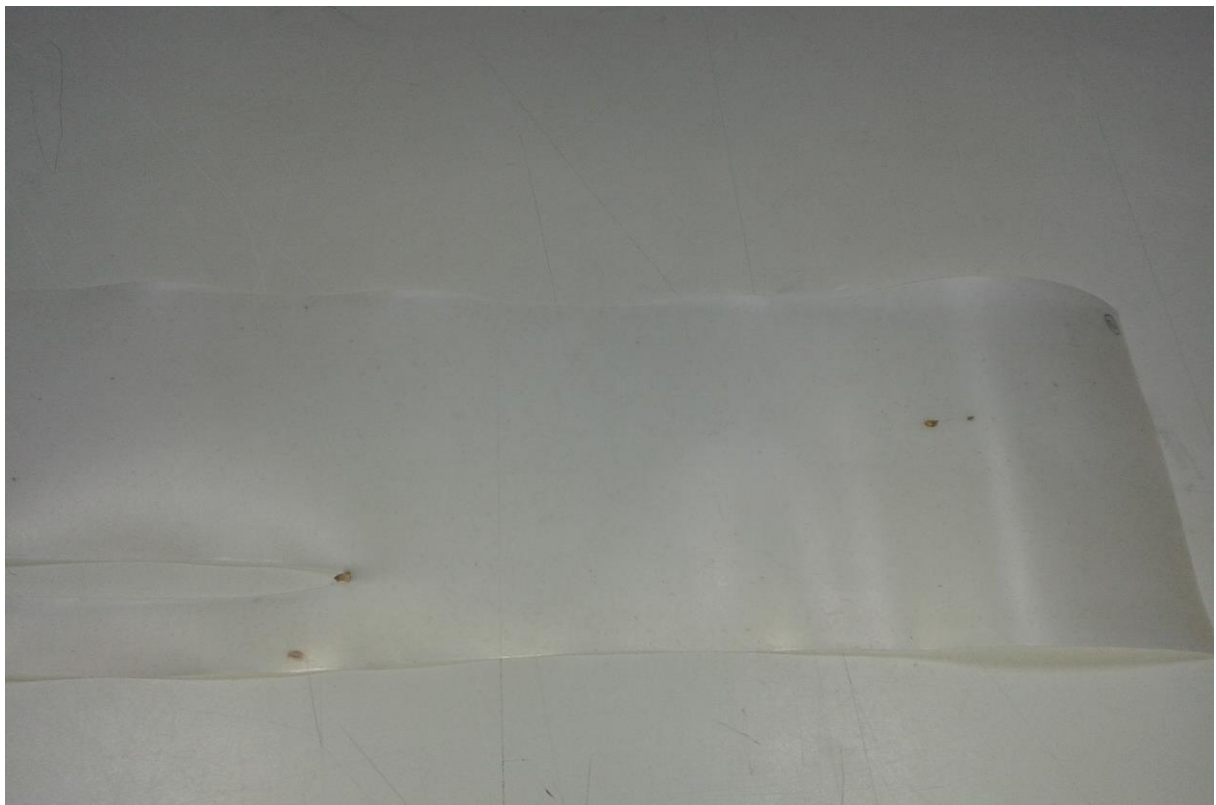
Figura 6-32 - Presença de aglomerados de fibra kenaf e ocorrência de um rasgão nas imediações dos mesmos.

A extrusão das receitas que continham fibra de kenaf, descritas pela Tabela 3-8 revelou-se extremamente difícil. Seria de esperar uma melhoria na extrusão, porém nas receitas 1, 2 e 3, verificou-se que alguns *pellets* do *masterbatch* não se desfizeram completamente, resultando em aglomerados de fibras, fazendo com que o filme rasgasse nas imediações destes (ver Figura 6-32 em anexo). Foi possível observar também a presença de riscos nos filmes, resultantes do entupimento da fieira (ver Figura 6-33). Desta forma, a adição de um masterbatch de fibras naturais às receitas das TMG, não apresentou melhorias em relação à adição manual de fibras. Uma possível explicação para esta situação pode residir no facto que as fibras de kenaf são relativamente moles, podendo entrelaçar-se, e como tal formam-se aglomerados.

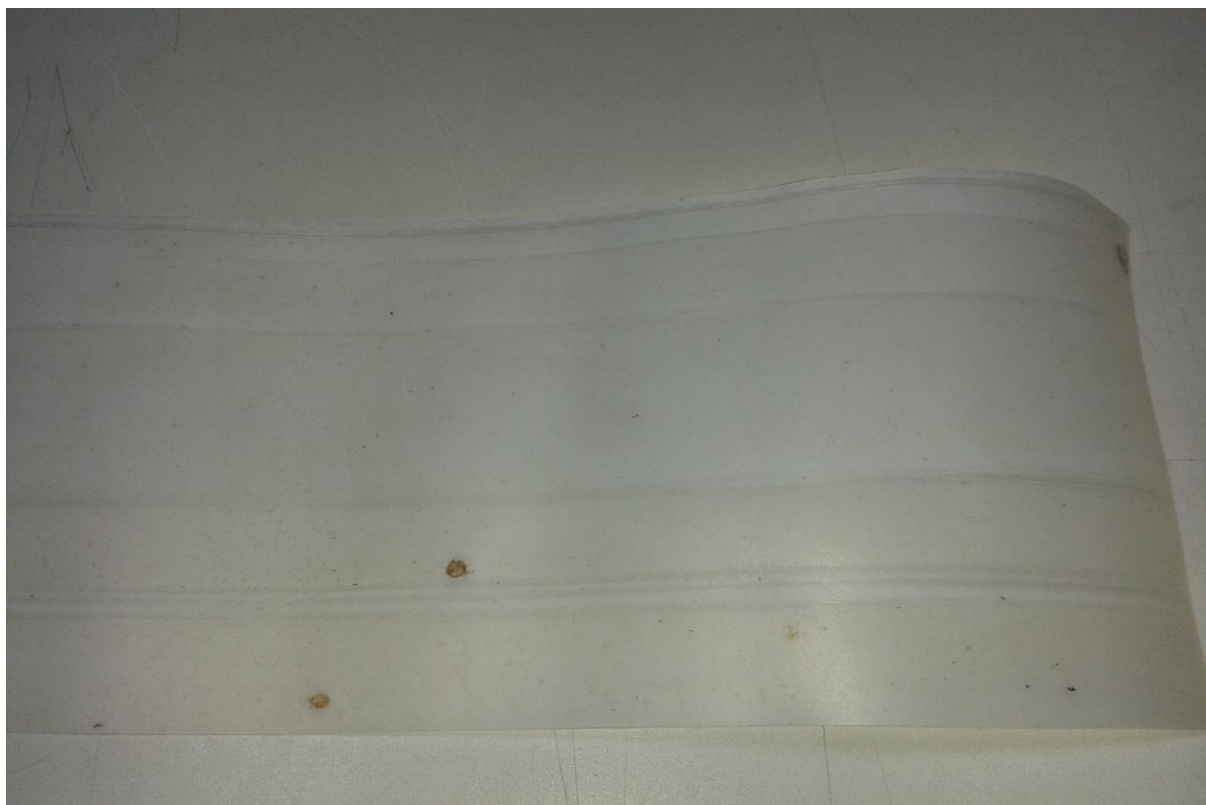
Figura 6-33 - Filme de fibra natural kenaf com a presença de riscos.

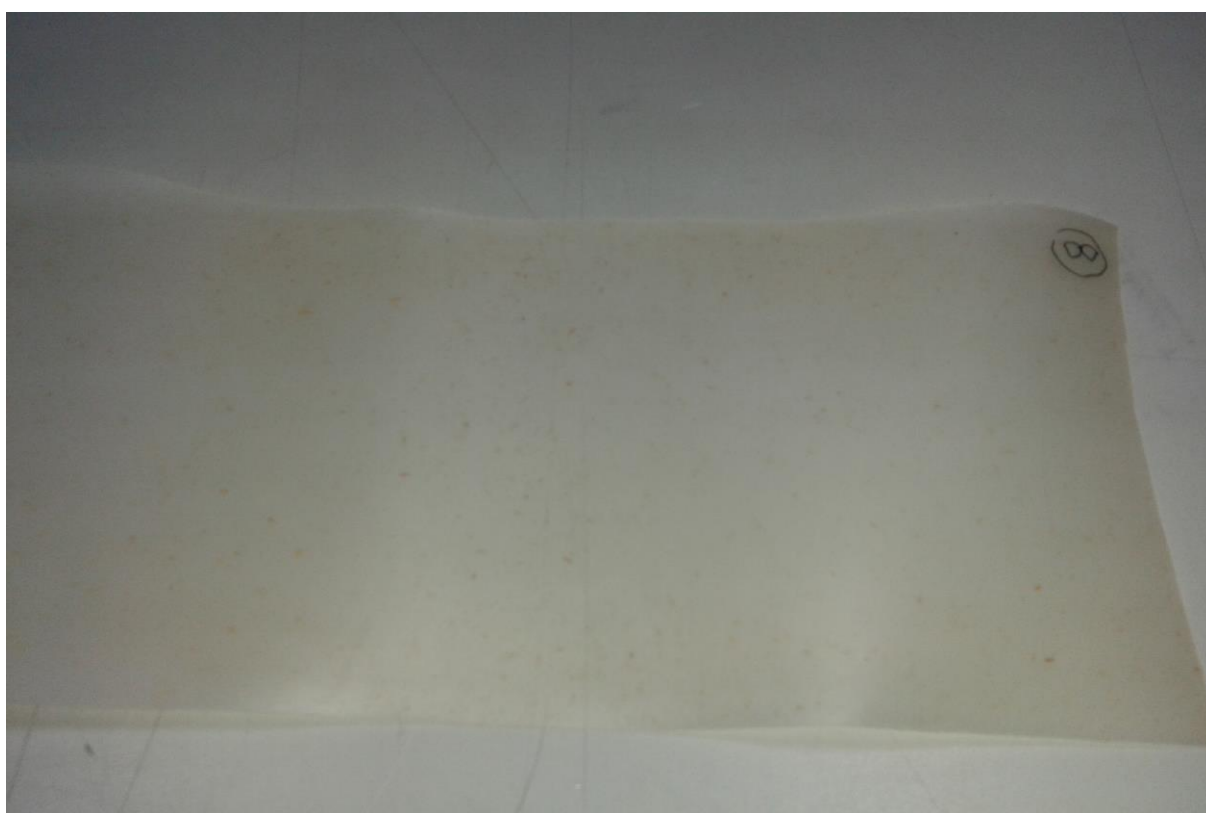
Figura 6-34 - Filme de Woodforce em TPO.

O mesmo não se verificou na extrusão das receitas contendo fibras de madeira Wood 1, descritas pela Tabela 3-9. Uma vez que as fibras de madeira são mais duras, será mais difícil estas entrelaçarem-se, resultando numa excelente dispersão na matriz polimérica. Na extrusão destas receitas não se verificou a existência de riscos ou zonas onde o material rasgasse (ver Figuras 6-34 a 6-35 em anexo).

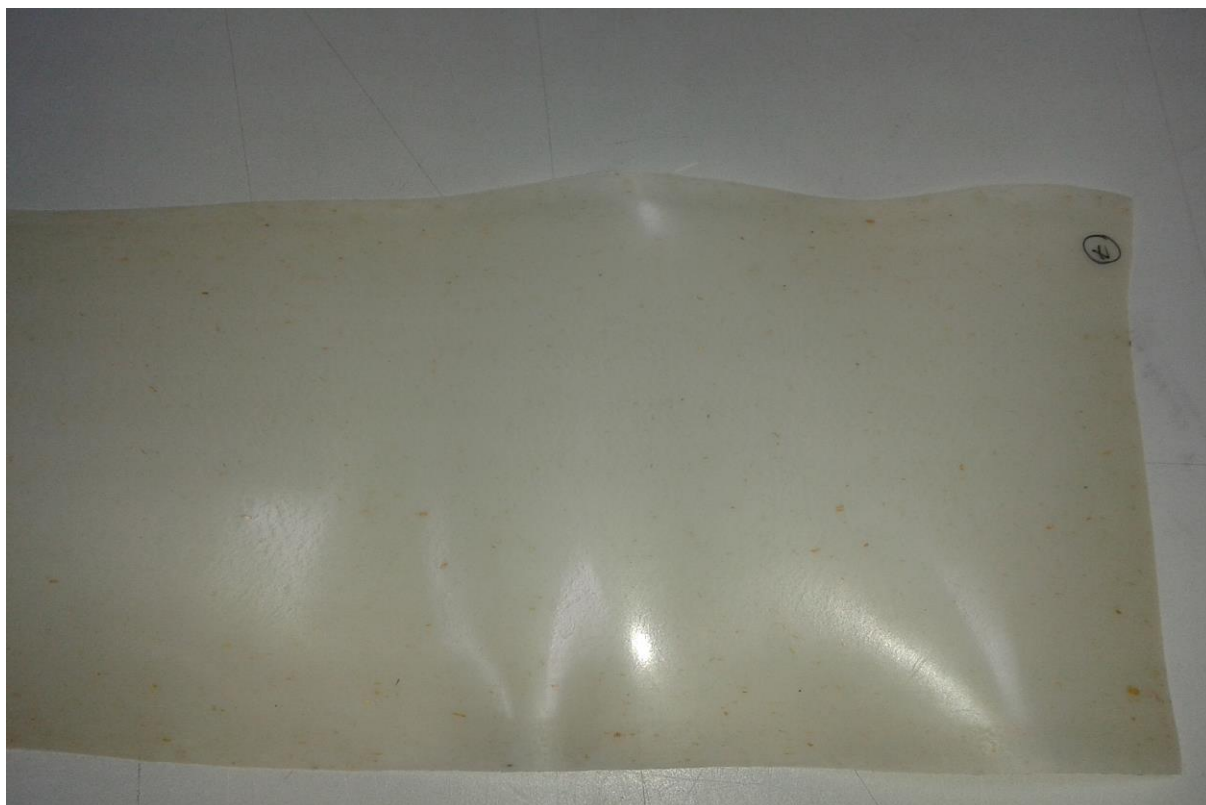
Figura 6-35 - Filme de Woodforce na receita 2XAKJ.

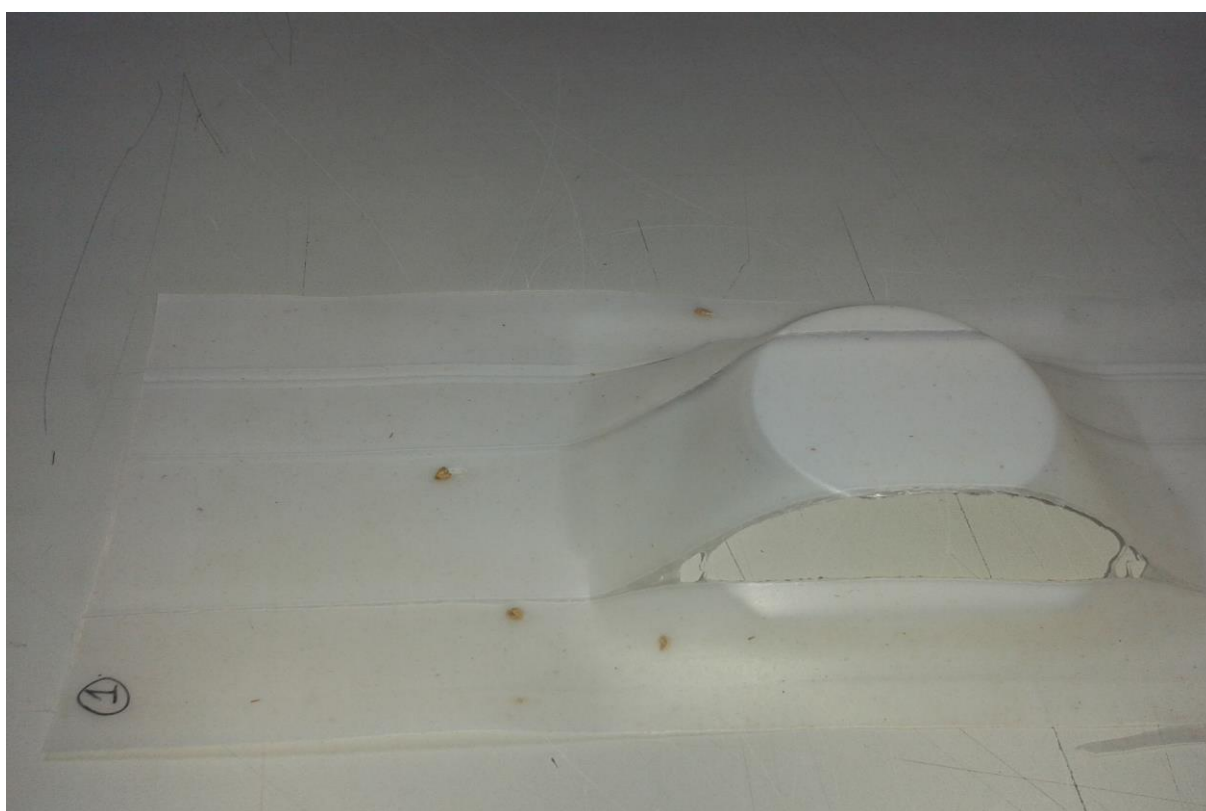
Figura 6-36 - Moldagem do filme 1.

Dos testes de moldagem aos filmes das receitas com a fibra natural kenaf apenas o filme produzido com a receita 1 rasgou (ver Figura 6-36 em anexo), não se verificando problemas nas restantes. Na moldagem dos filmes produzidos à base da fibra de madeira, apenas o filme 6 não se moldou eficazmente, rasgando na zona onde foi inserido o molde (ver Figura 6-37 em anexo). A explicação mais pertinente prende-se com a fraca adesão entre a fibras naturais e a matriz polimérica.
